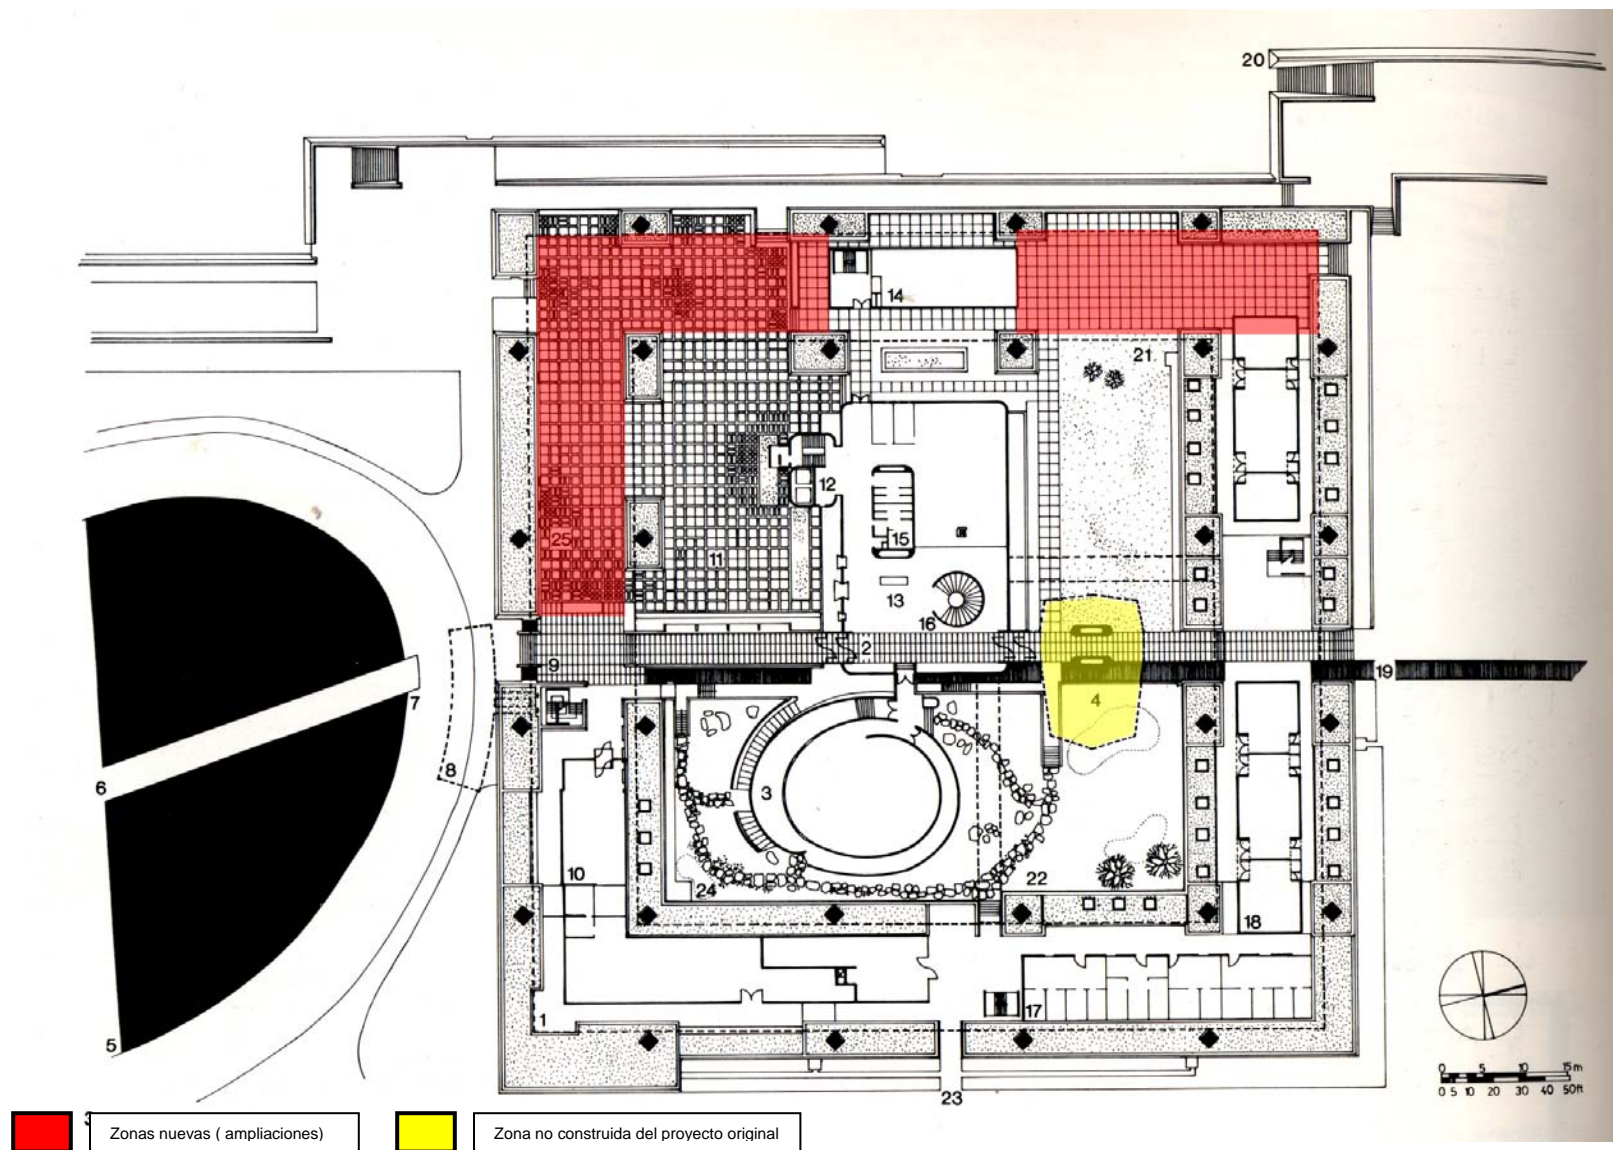
1 Zonas nuevas (ampliaciones) Zona no construida del proyecto original

1 Planta general del nivel acceso / la zona achurada de rojo, son ampliaciones que no estaban contempladas en el plano original, ya que estas zonas permitían que el plano noble se proyectara de forma paralela al río Mapocho, a través de las vistas.

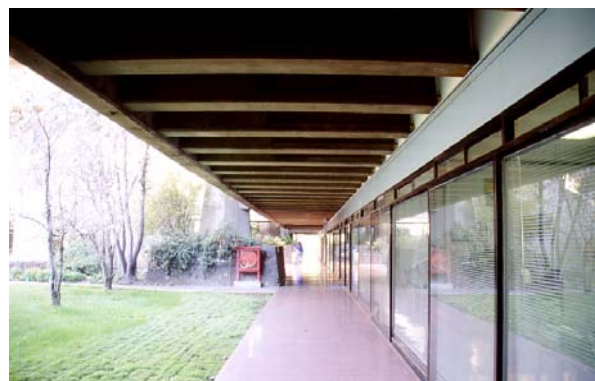
3 Programa de oficinas en zona ampliada tapando vista al río Mapocho.

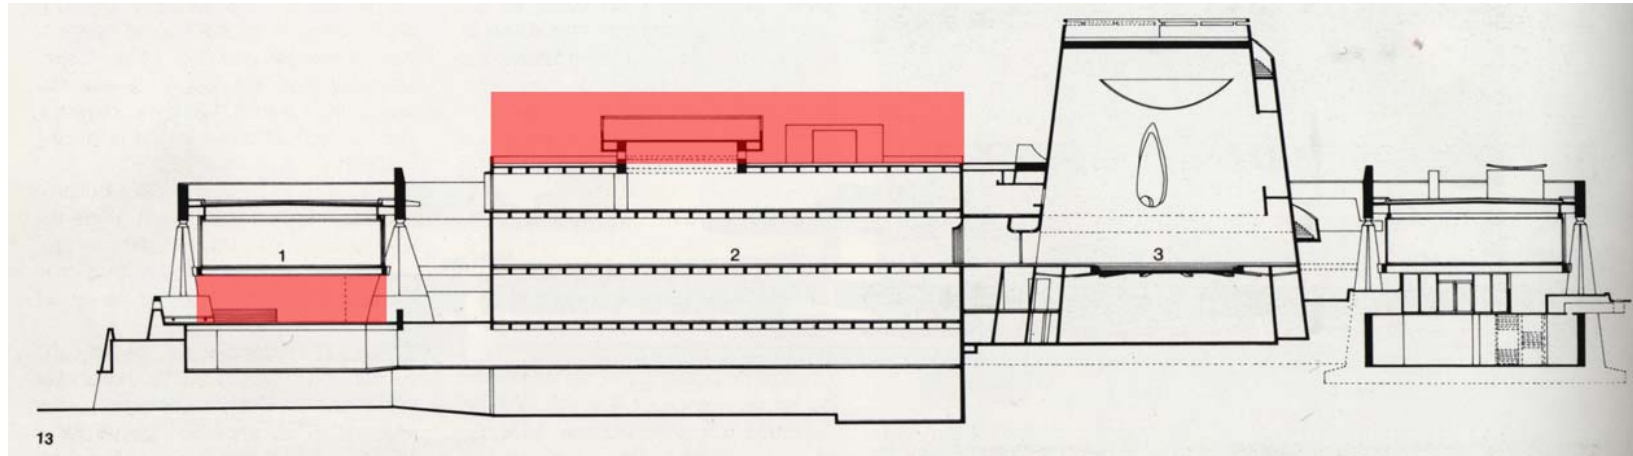
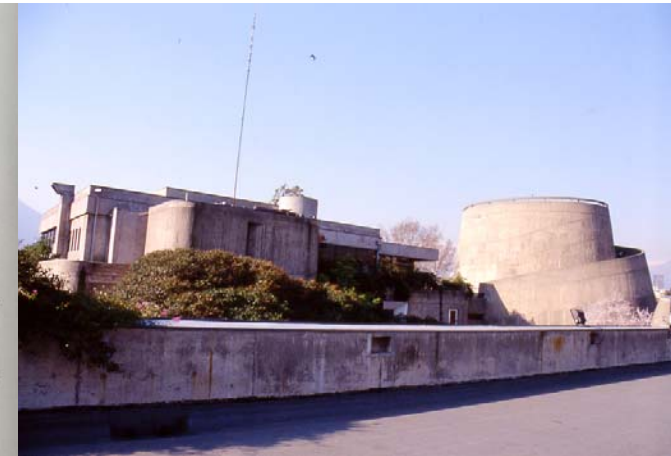
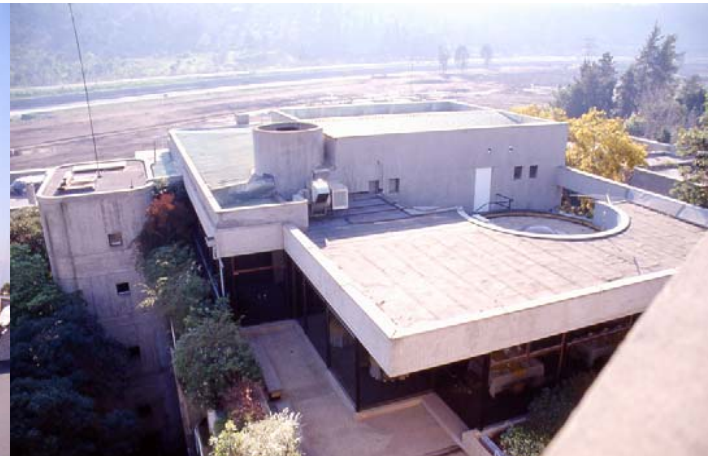
5 En el corte se gráfica zona ampliada de primer nivel y zona ampliada sobre azotea de núcleo central, vista de ampliación sobre núcleo desde azotea de anillo periférico, y vista desde azotea de caracol se aprecian los techos metálicos a dos aguas. la imagen muestra la competencia volumétrica entre ampliación y caracol.

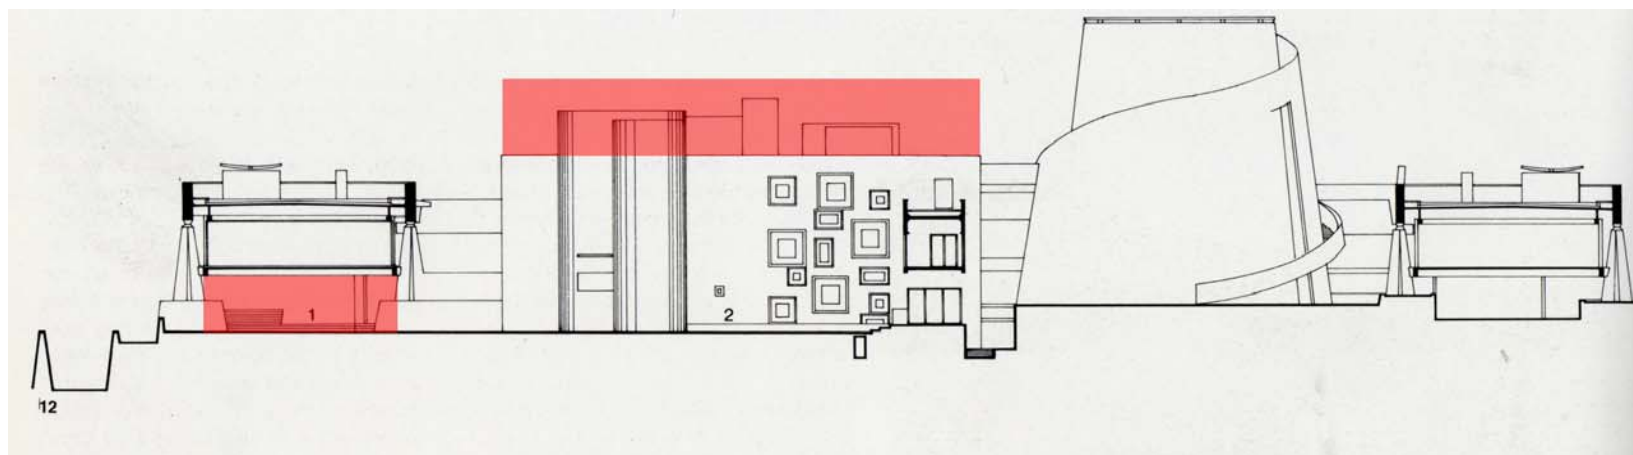
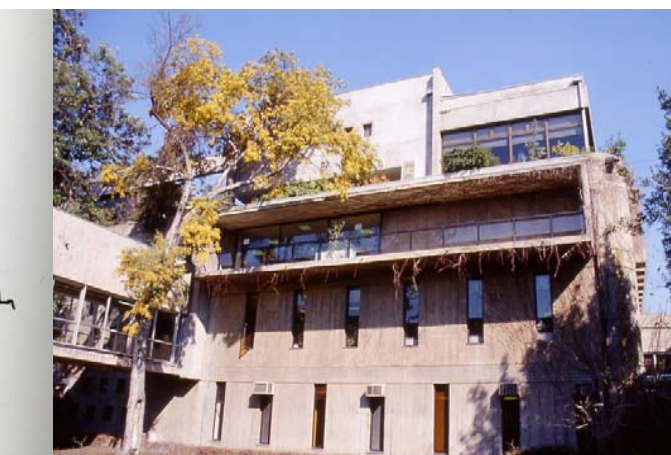
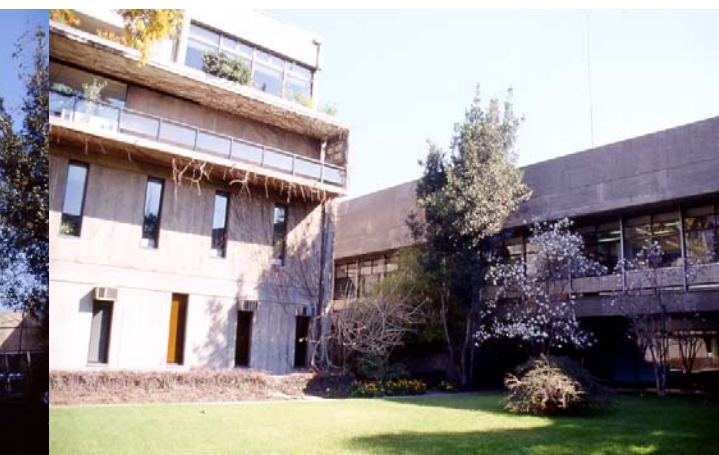
6 En el corte se gráfica zona ampliada de primer nivel y zona ampliada sobre azotea de núcleo central, vistas desde jardines centrales a ampliación sobre núcleo central, se aprecia la esquina de la sala de reuniones sin protección solar.

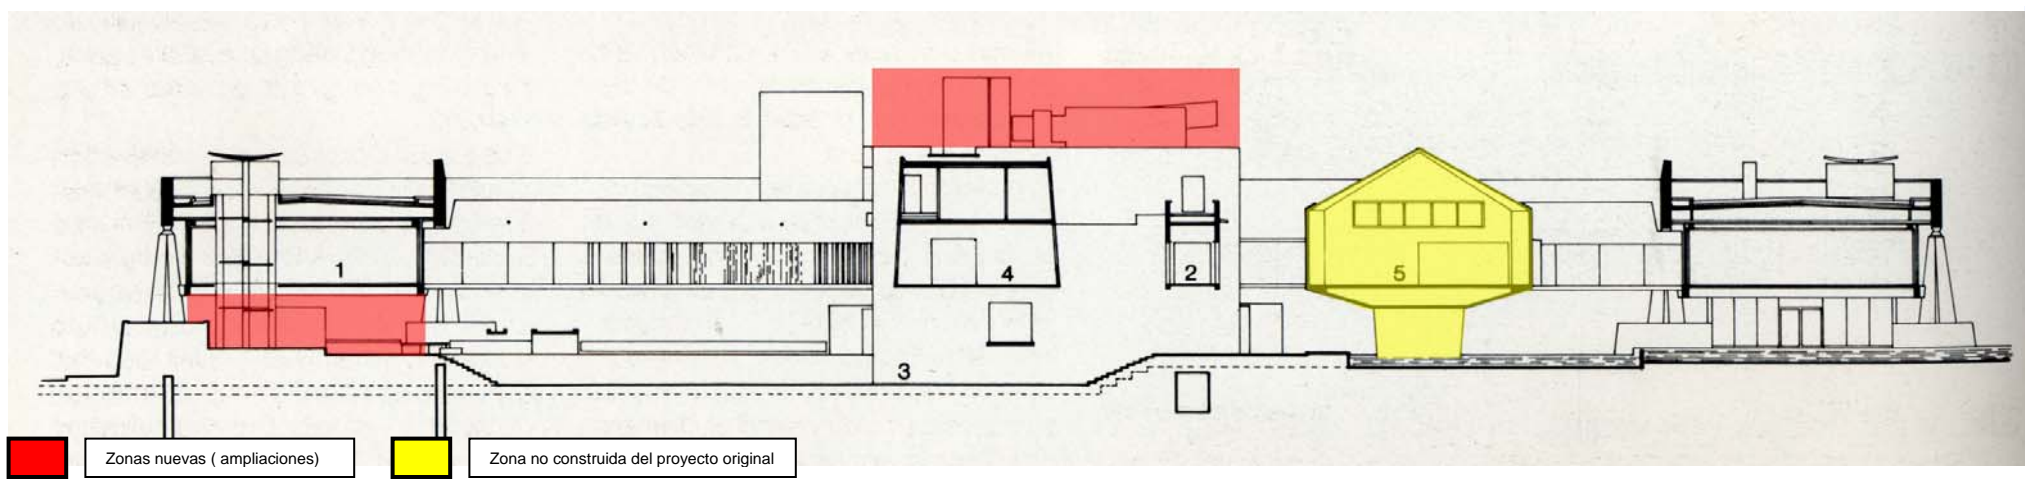
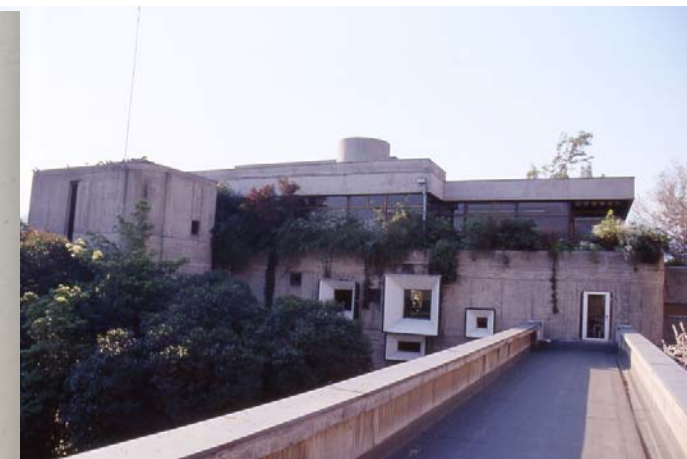
7 En el corte se gráfica zona ampliada de primer nivel y zona ampliada sobre azotea de núcleo central, y diamante no construido en la fotografía se muestra desde los puentes pasarela la ampliación sobre núcleo central.

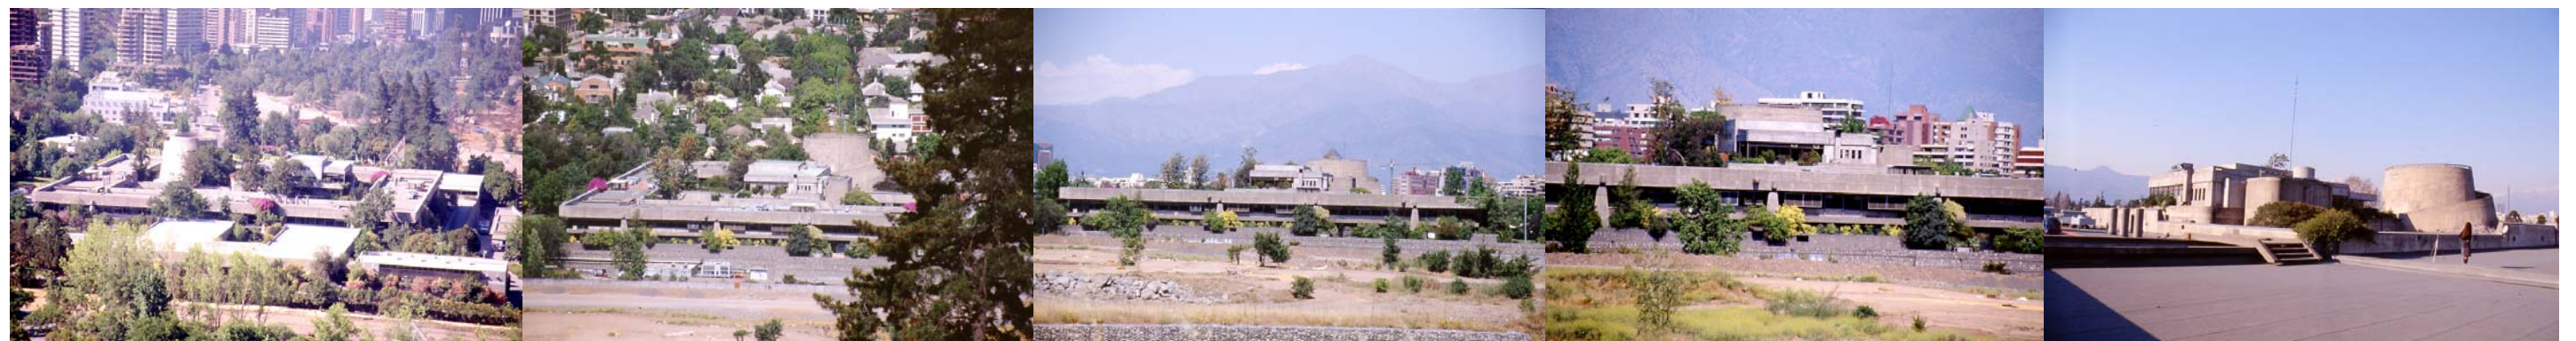
11 Conjunto de vistas generales desde cerro San Cristóbal, desde torres cercanas; desde carretera Arturo Comodoro Benítez al otro lado del río Mapocho, en donde queda claramente enfatizada la situación de bloqueo del caracol por parte de la ampliación rompiendo la idea de base del caracol por parte de la placa. La competencia volumétrica entre ambos anula la visual de jerarquía por parte del caracol.

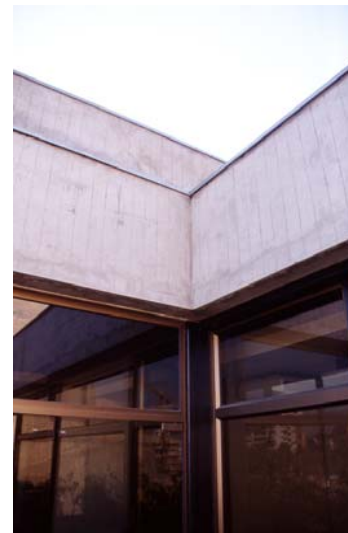
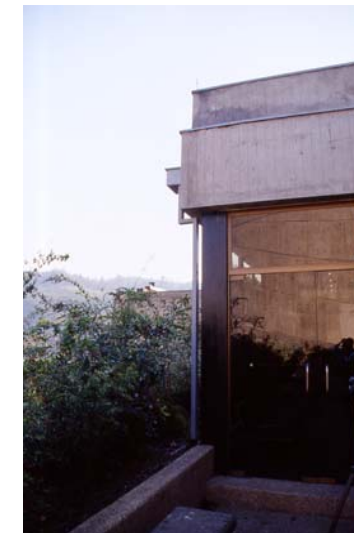
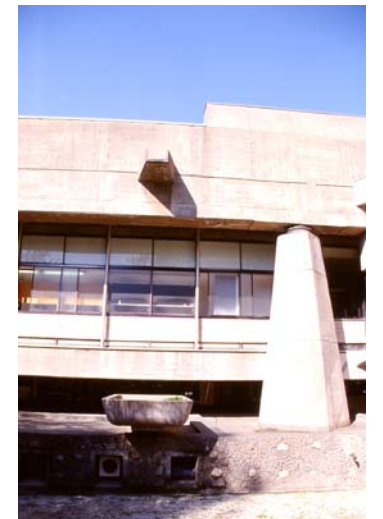
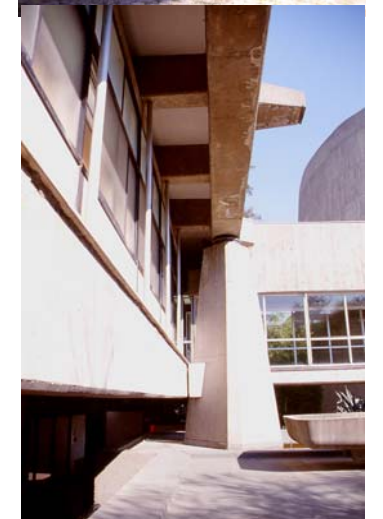
14

Vistas a detalles constructivos y caída de aguas lluvias. En la imagen de la izquierda se aprecia el falso rayado vertical simulando moldaje de madera, considerando que el sistema constructivo se llama covintec que consiste en planchas de polietileno Expandido envuelto en malla metálica y luego estucado. Por otro lado la imagen de la derecha deja a l descubierto una canaleta de aguas lluvias de hojalatería externa en contraposición al partido general de incorporarlas como parte del sistema constructivo. Nota aparte. Merecen las grietas del estuco producto del trabajo mecánico de los distintos materiales.
