Planta conjunto (dib. B. Appelgren, C. de Diego)

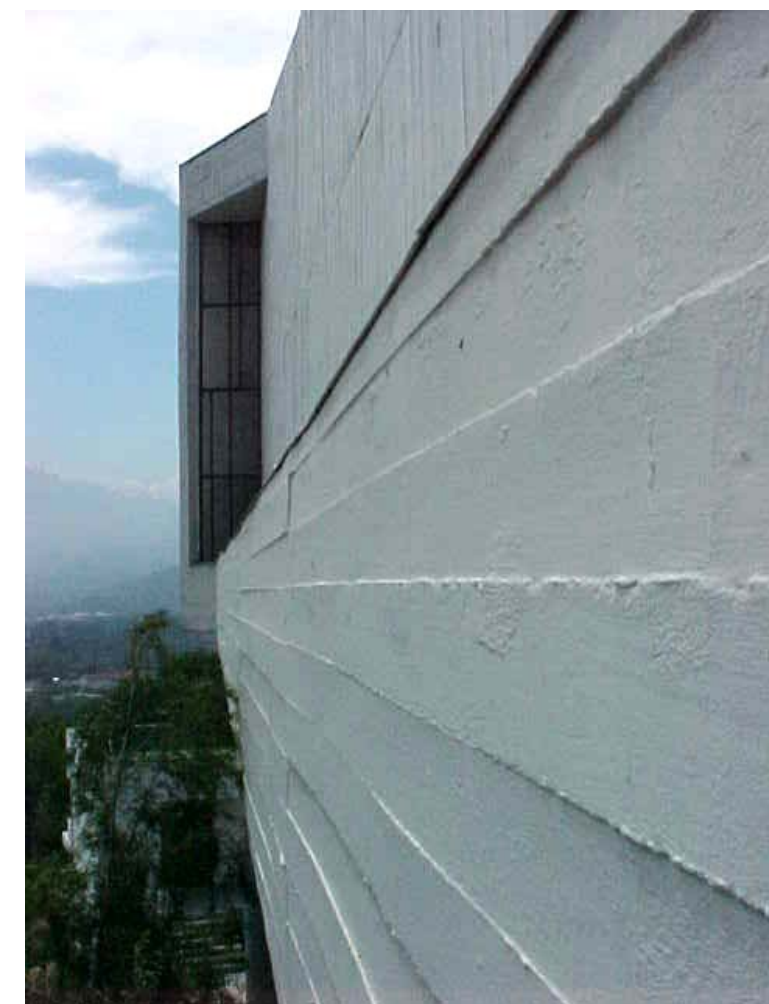
**1** Detalle moldaje horizontal, perspectiva que corresponde al corredor de acceso hacia la virgen.

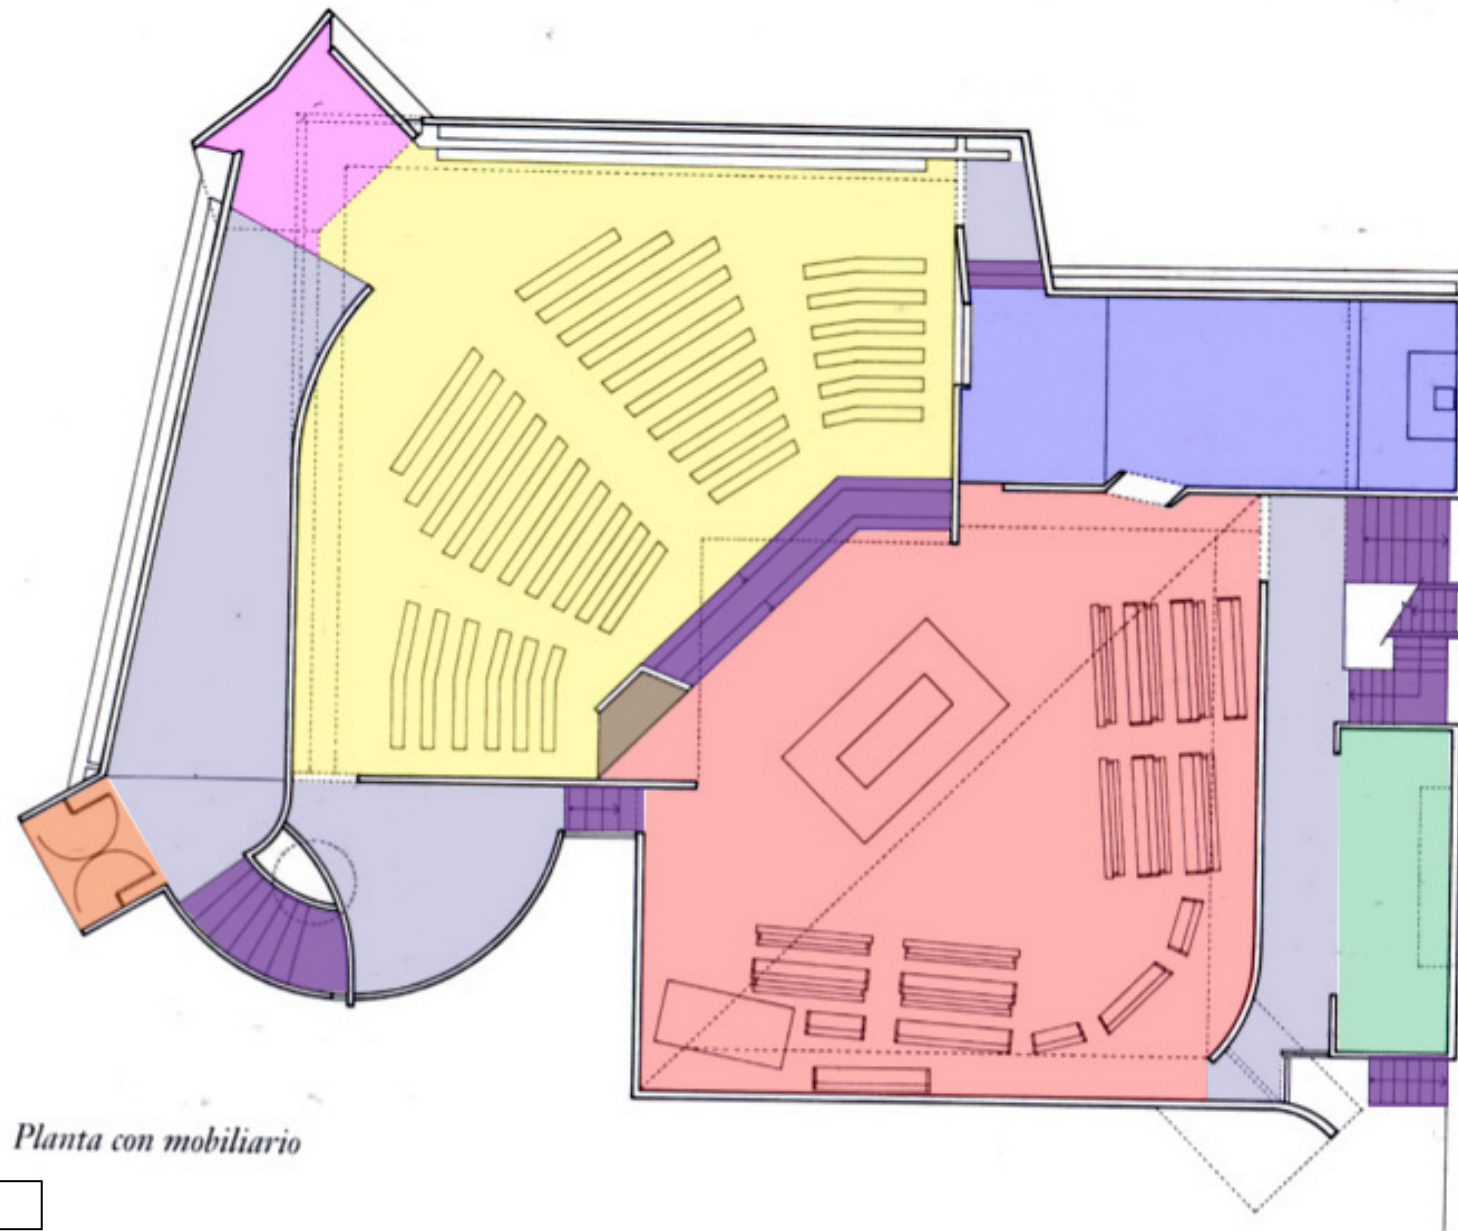
- Sector fieles
- Sector Altar
- Pulpito
- Acceso
- 
- Virgen
- Oratorio
- Circ. Horizontal.
- Circ. Vertical.

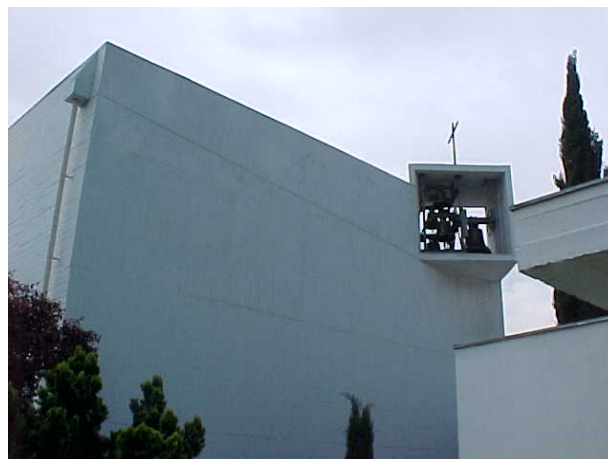
**9**

Intersección de los volúmenes, el campanario tiene como referente el monasterio de la Tourette. Arq. Le Corbusier 1953 – 1960.

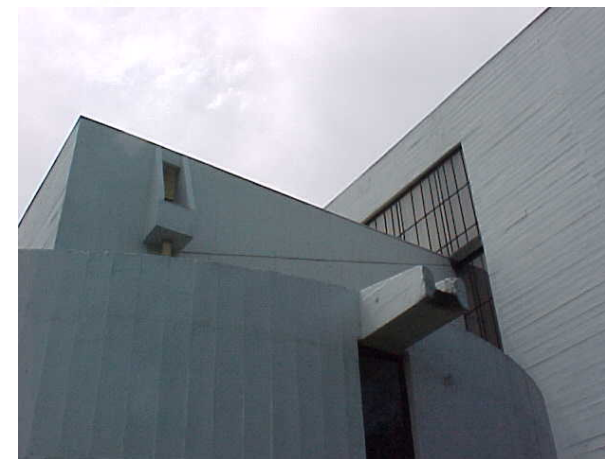
**10**

Detalle de gárgolas, y su composición con los volúmenes.

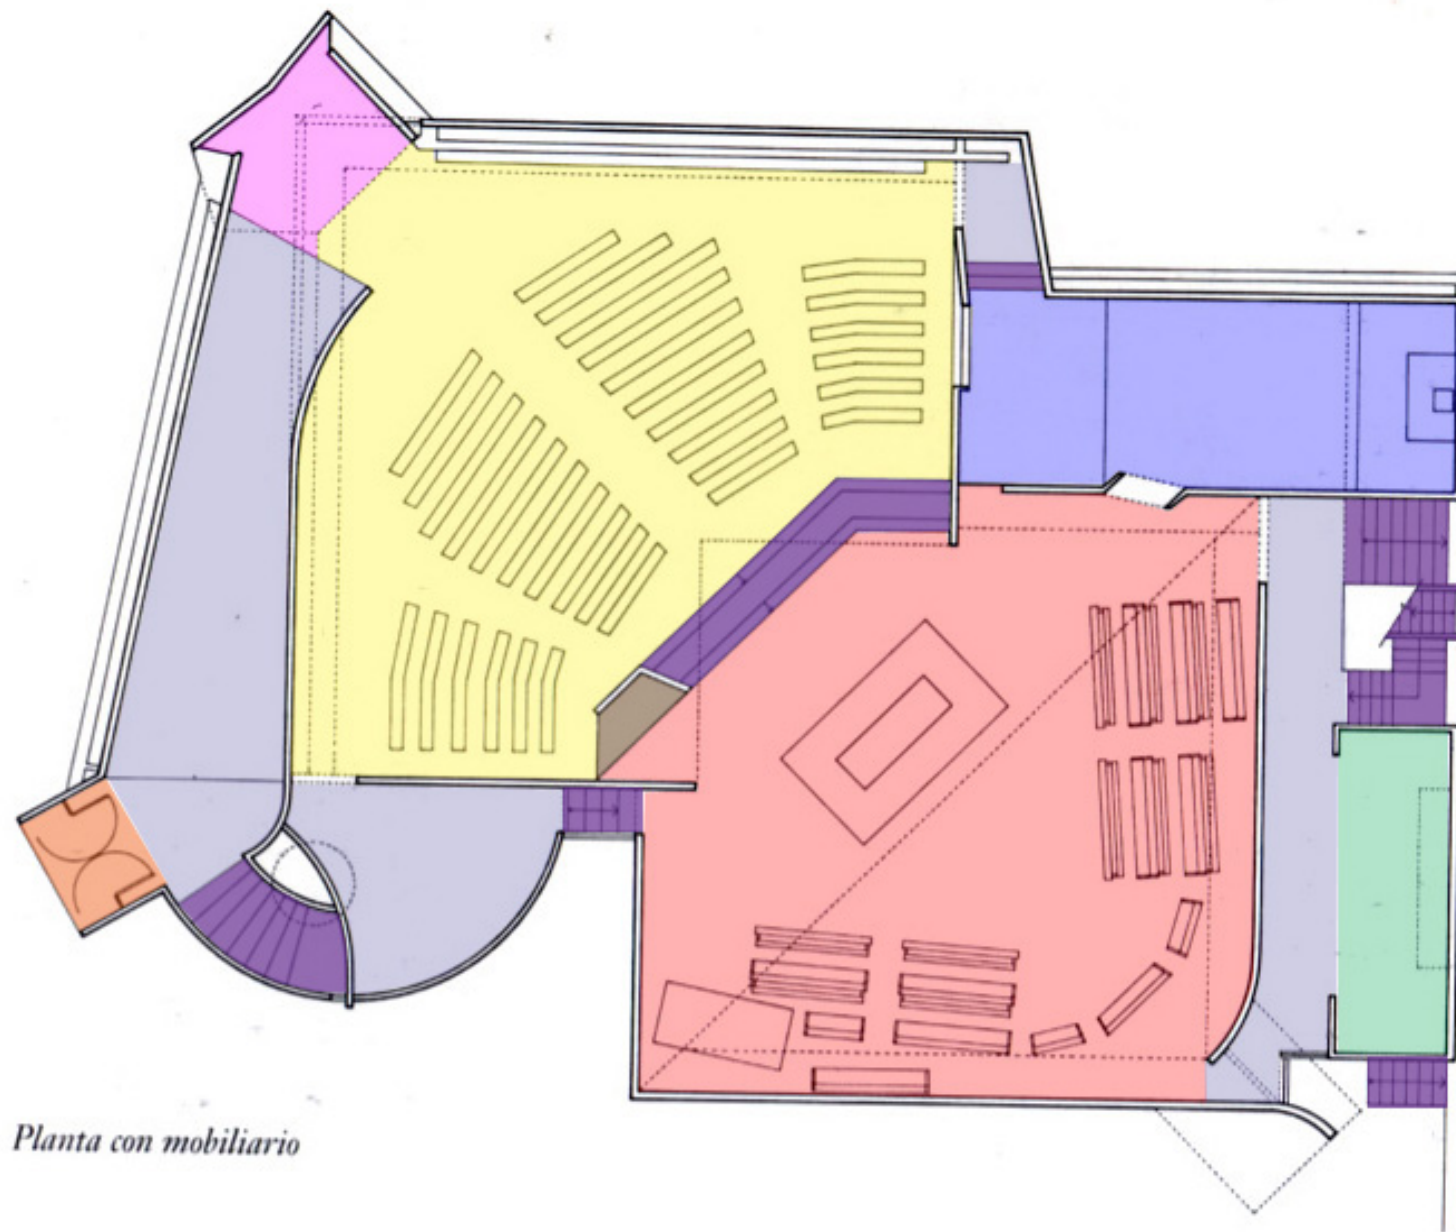
Planta con mobiliario

- Sector fieles
- Sector Altar
- Púlpito
- Acceso
- Sala auxiliar
- Virgen
- Oratorio
- Circ. Horizontal.
- Circ. Vertical.

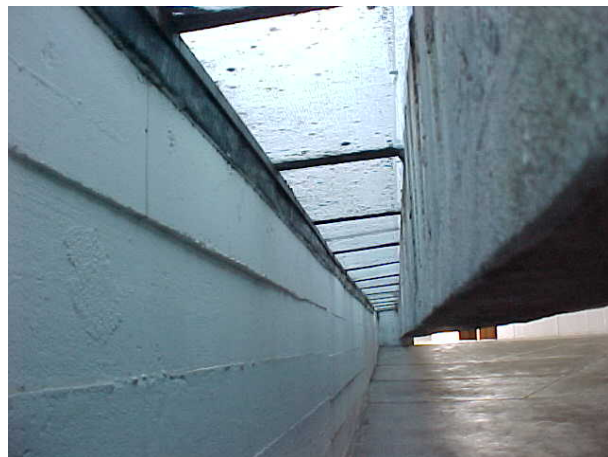
14

Detalle interior de iluminación cenital al nivel de piso.

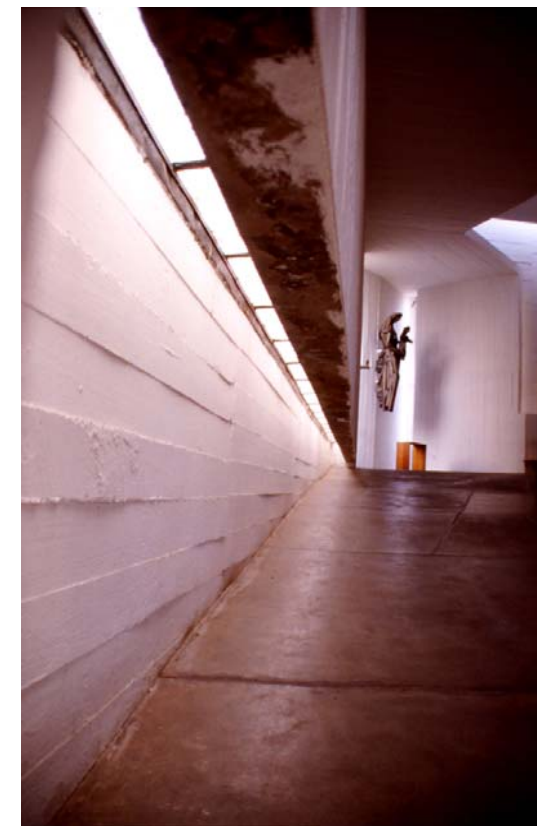
12

Iluminación cenital del acceso al nivel de pies.

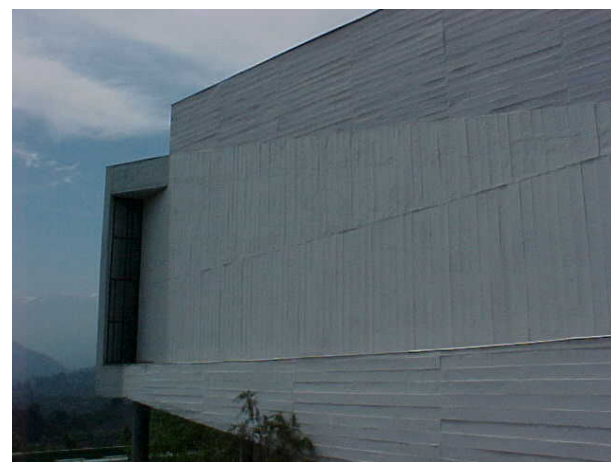
**20** Contraste de los volúmenes por el cambio de dirección del moldaje.

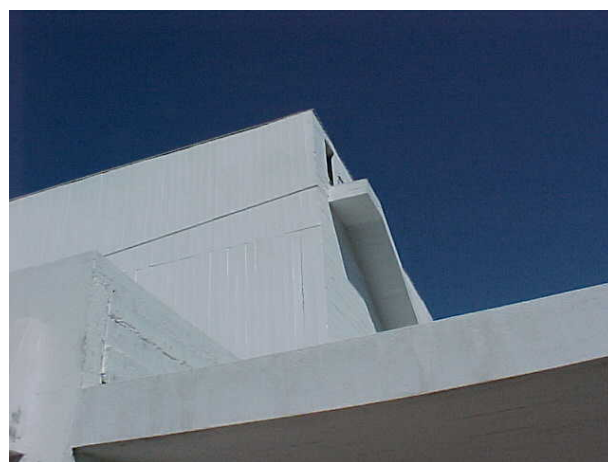
**21** Salida posterior a la azotea del edificio. Trabajo laminar de la escalera.

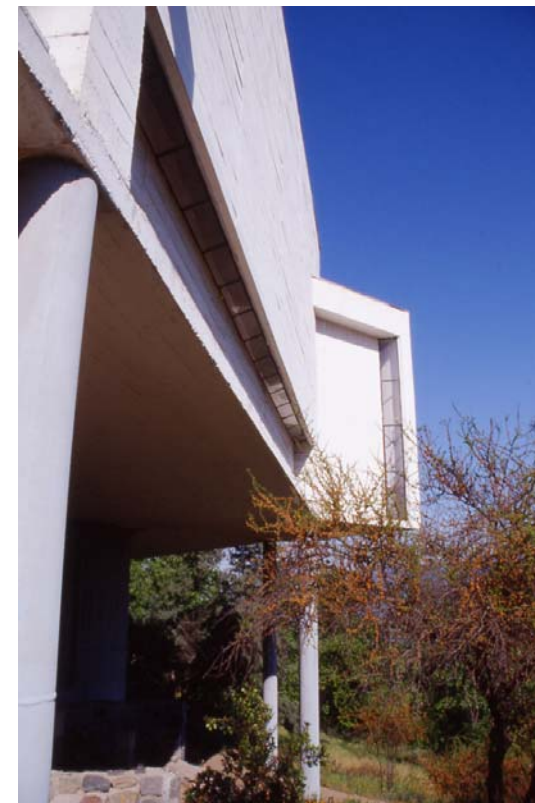
**18** Viaje de la luz verticalmente por el rebote hacia el interior

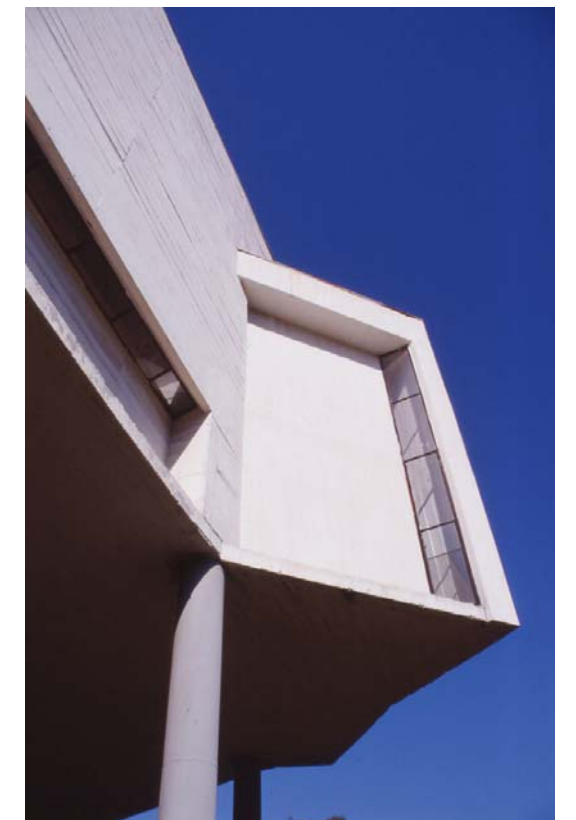
**19** detalles de fisura de entradas de luz en zona de Virgen

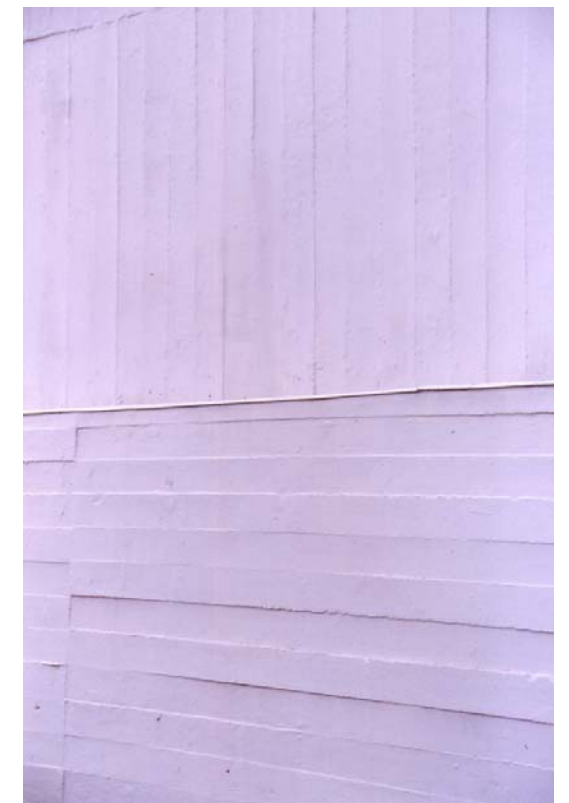
**25** Trama del moldaje, contrate horizontal y vertical.

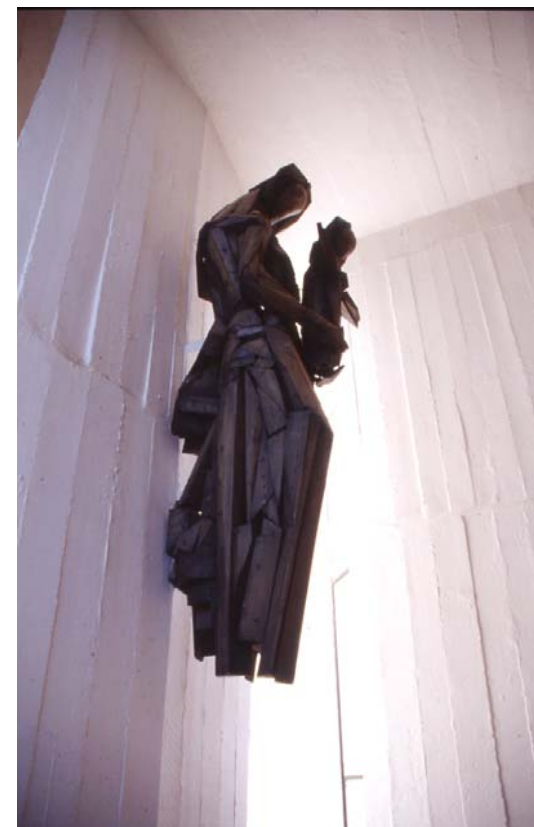
**28** El moldaje como potenciador vertical, y luz para el levitar.

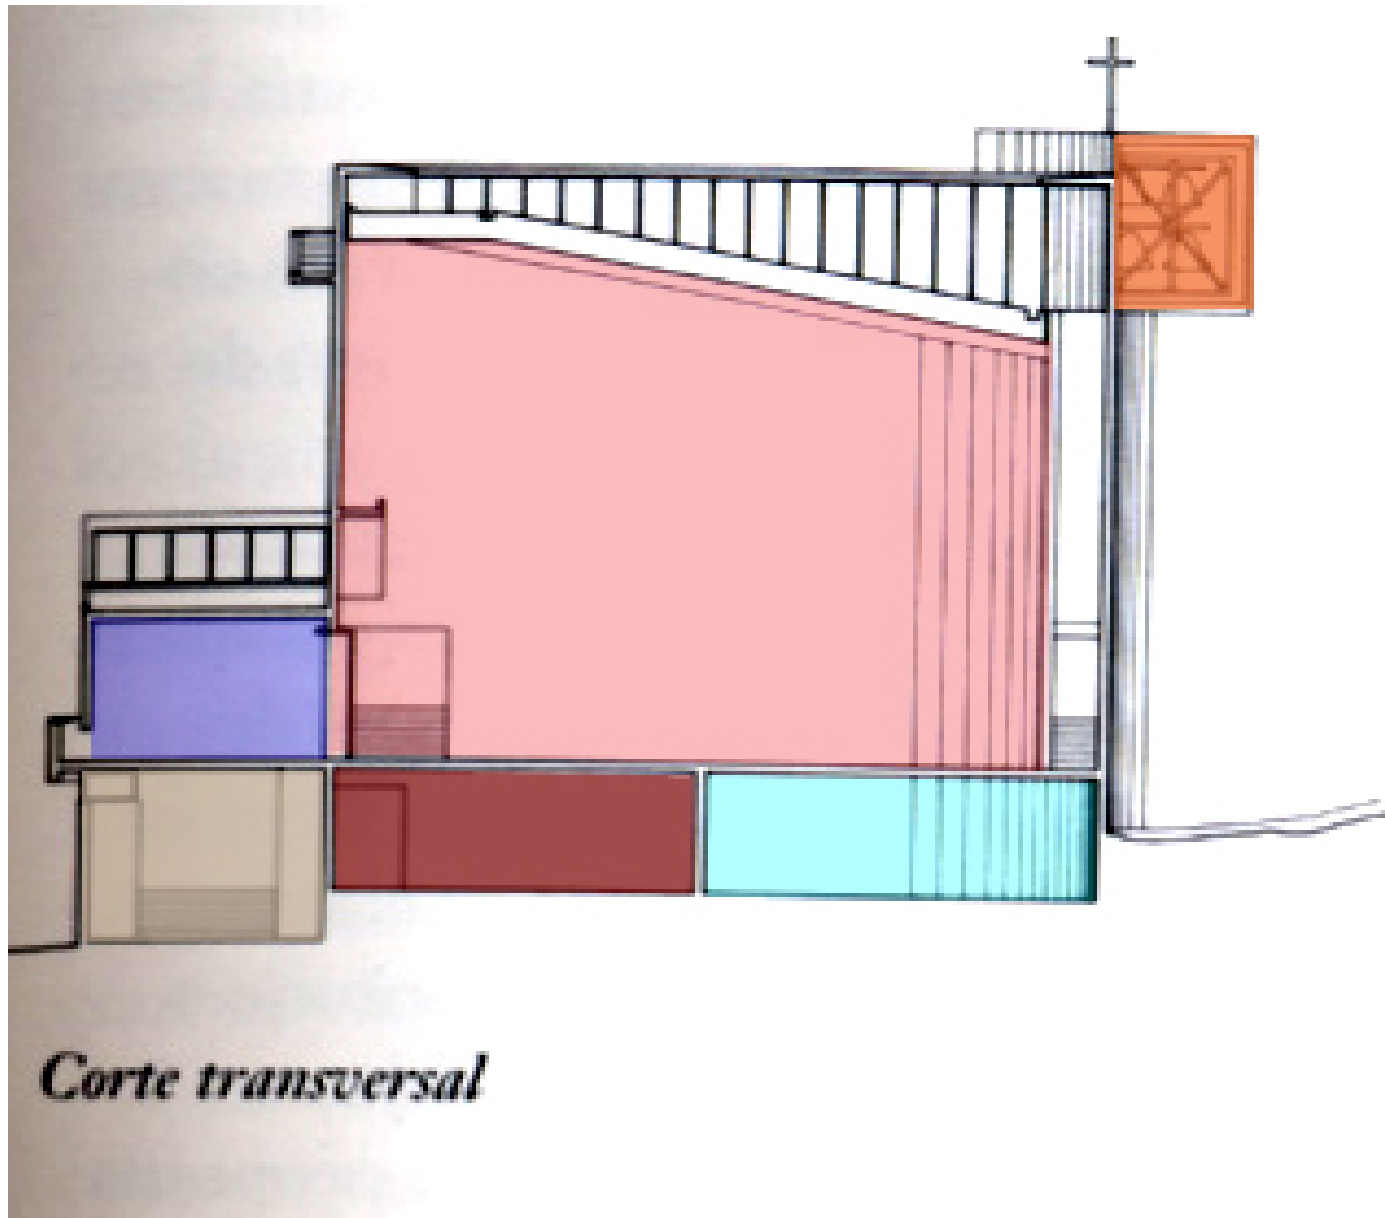
*Corte transversal*

- Sector fieles
- Sector Altar
- 
- Campanario
- 
- Virgen
- Oratorio
- Circ. Horizontal.
- Circ. Vertical.

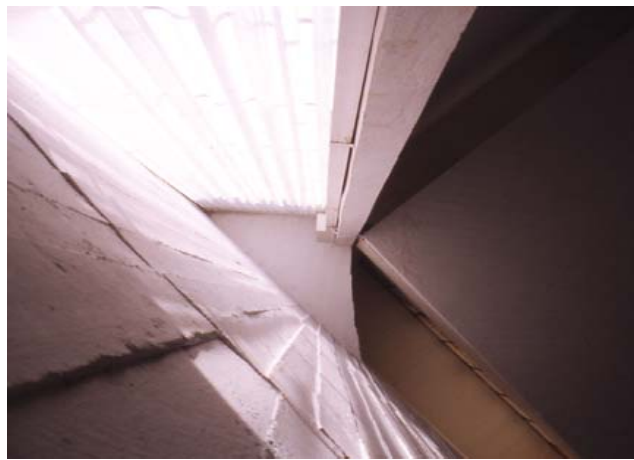
**32** Detalle fisura vertical en zona de altar, el moldaje apoya el drama de la luz.

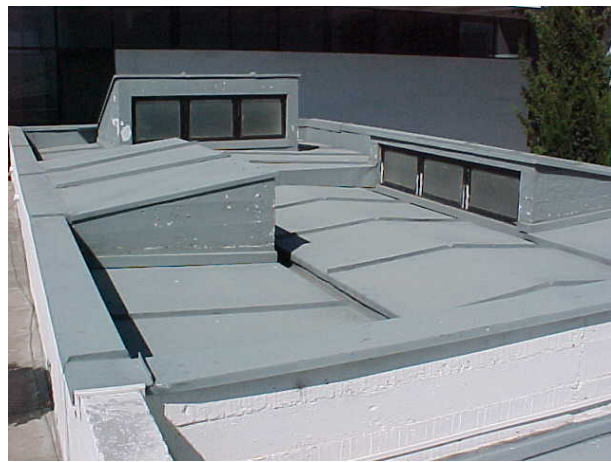
**33** Trabajo de iluminaciones verticales.

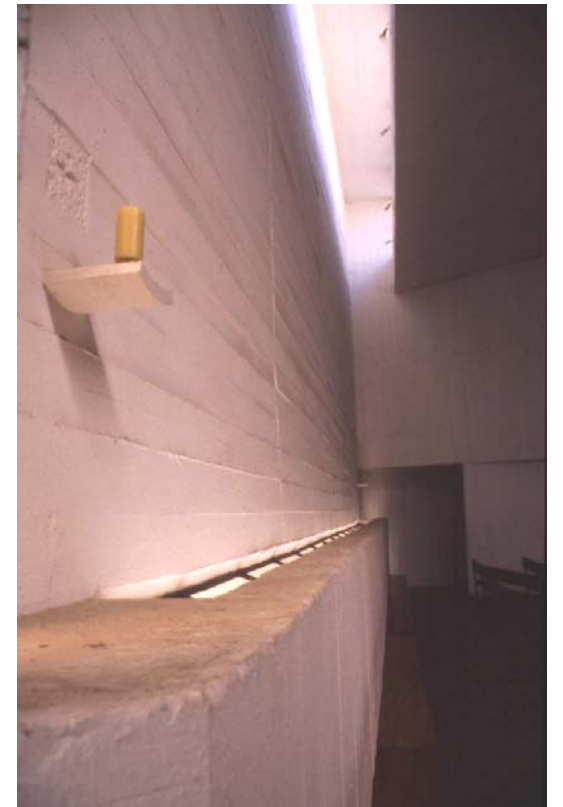
**31** Ingreso de luz indirecta con dirección ascendente.

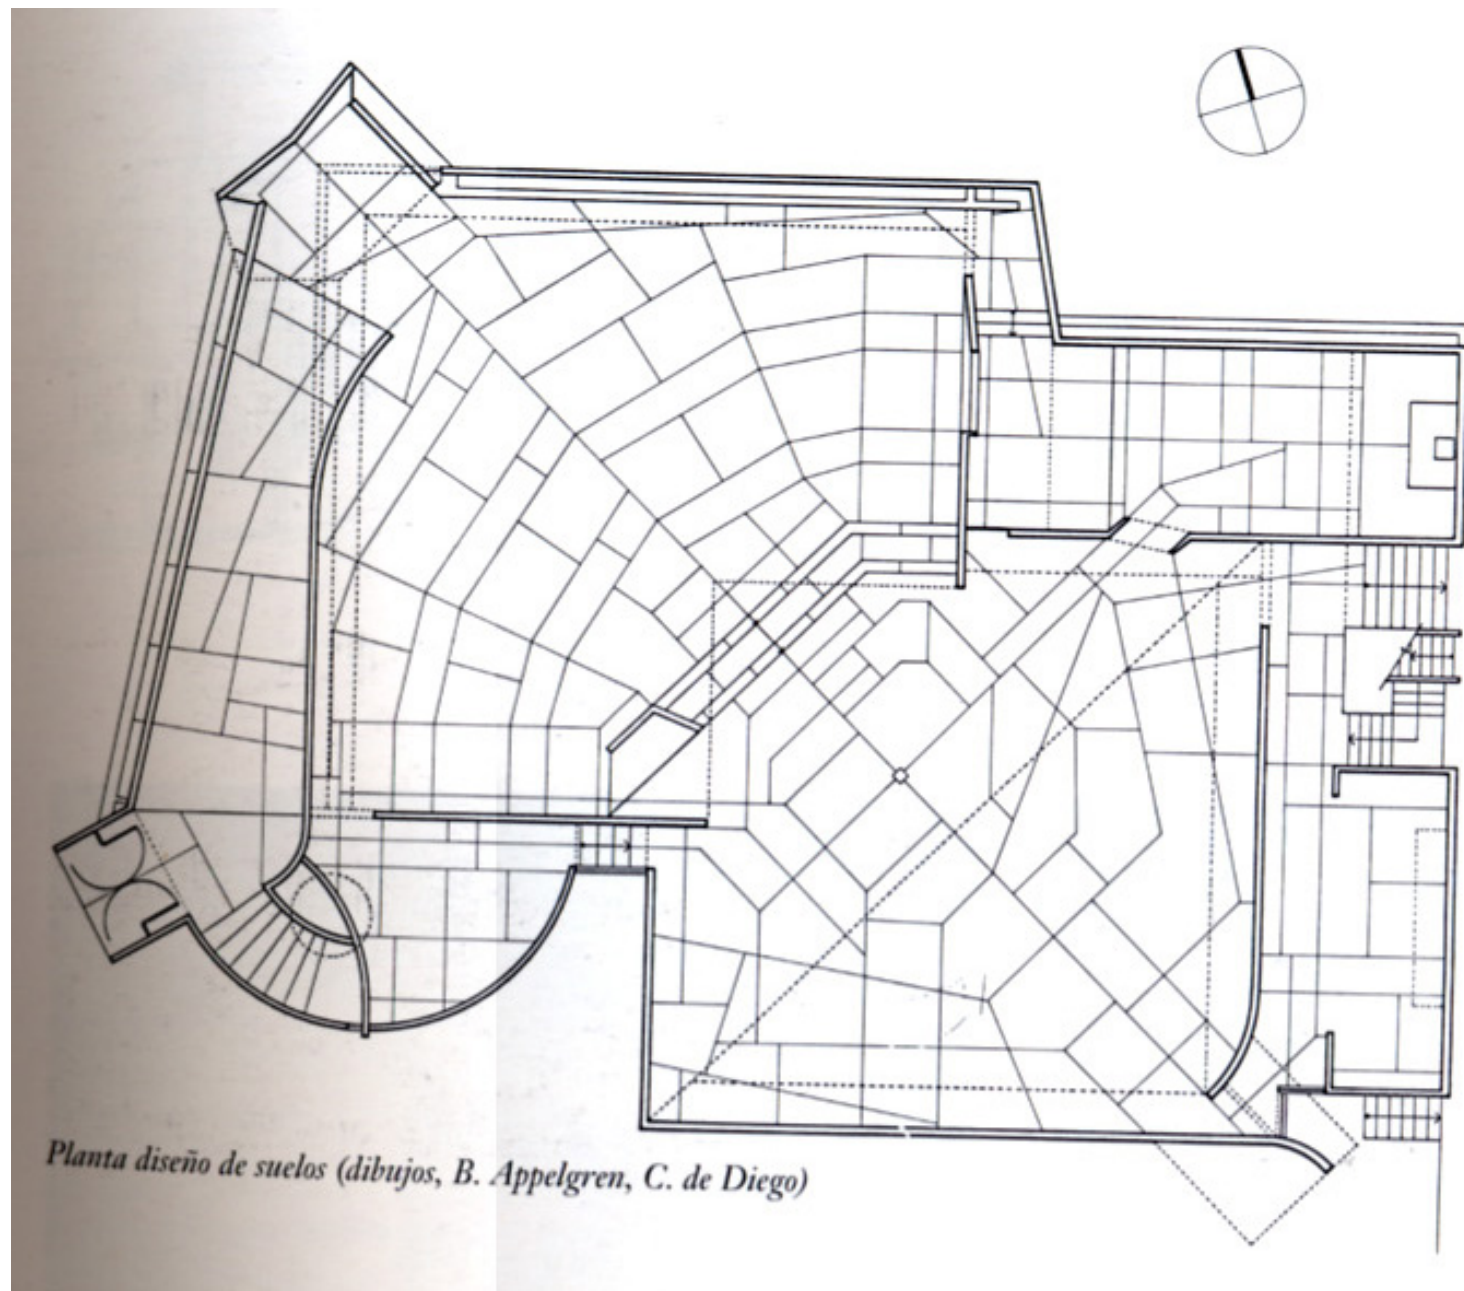
Planta diseño de suelos (dibujos, B. Appelgren, C. de Diego)

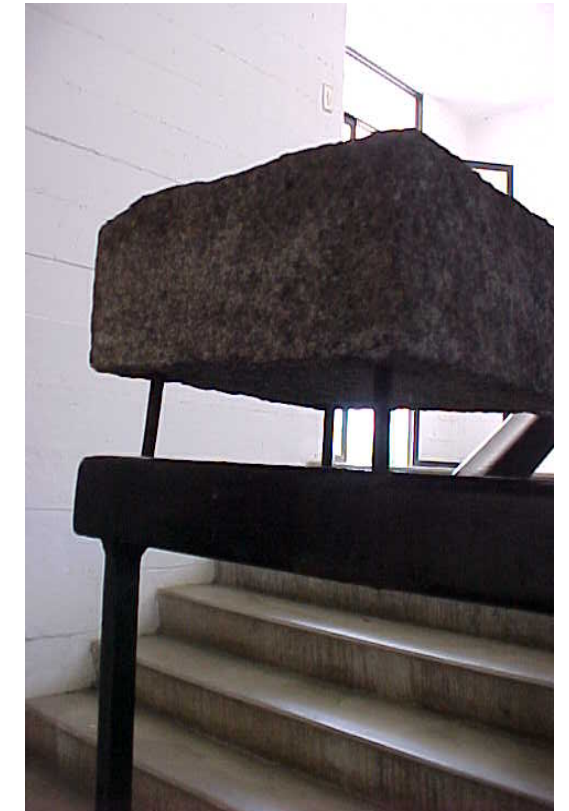
37

Levitación de recipiente donde la mitad en diagonal no tiene apoyo.

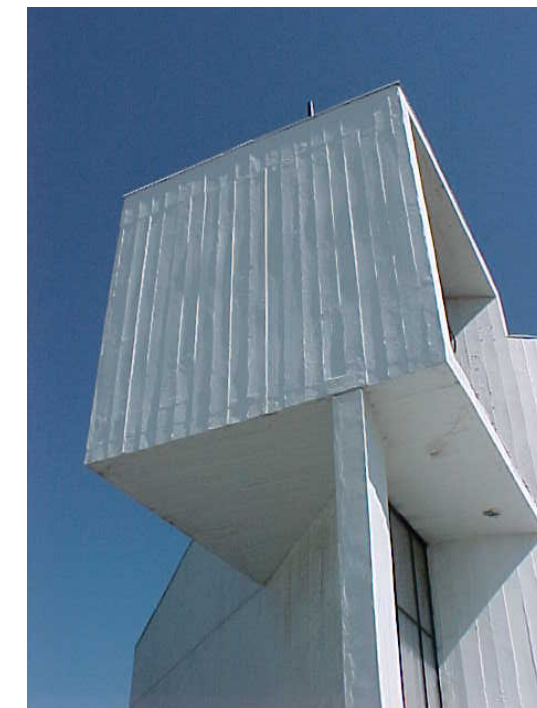
40

Soporte y fisura de luz de campanario.
